平成22年度広島県内遺跡発掘調査（詳細分布調査）報告書

広島県教育委員会

1 中国横断自動車道尾道松江線建設事業に係る試掘調査

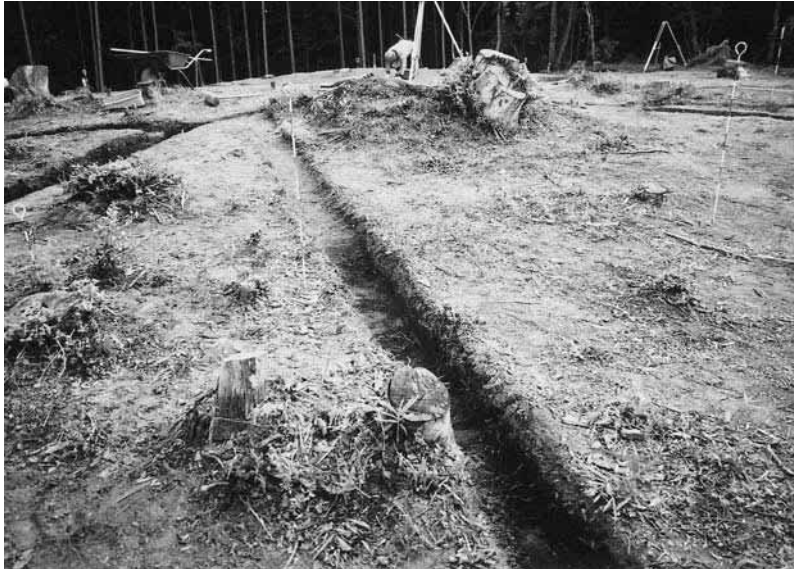
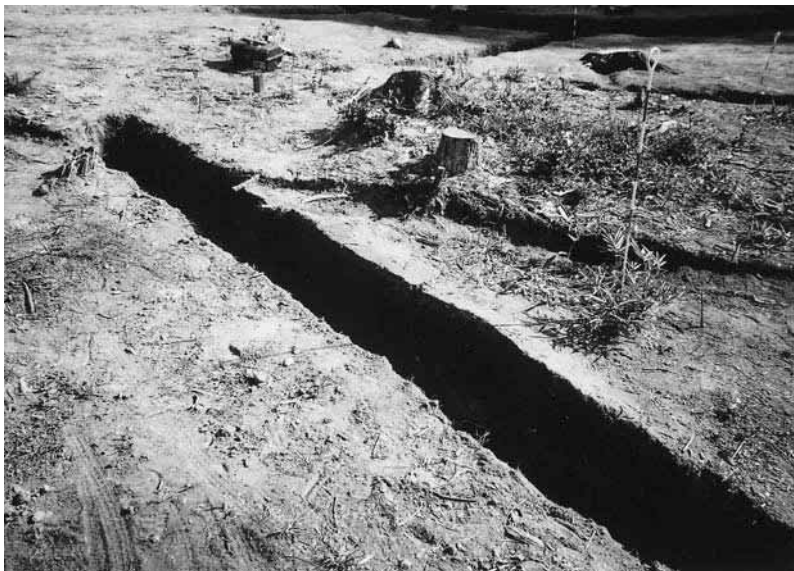
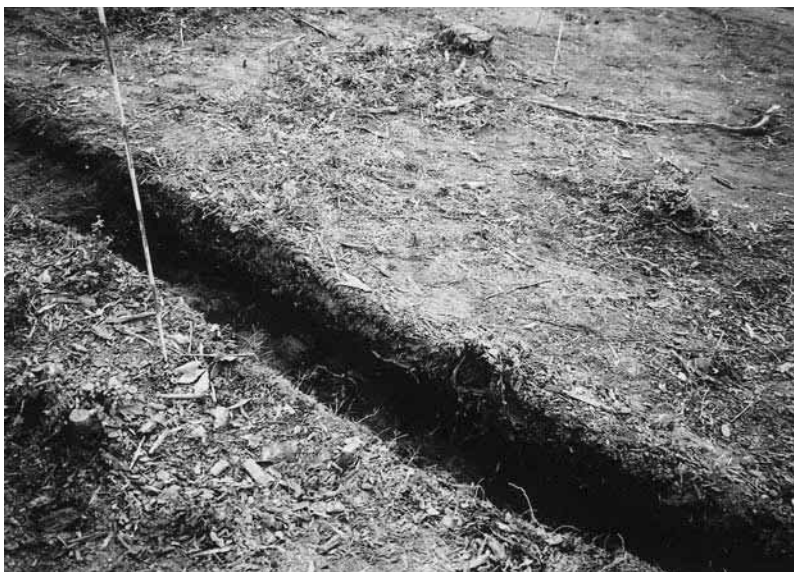
図版1 海田原第25・27号古墳隣接地試掘状況

a 海田原第26号古墳
近景（北から9 T）

b 海田原第26号古墳
墳丘盛土確認状況
（9 T土層，北東から）

c 海田原第26号古墳
周溝確認状況
（9 T土層，北東から）

それぞれ古墳の周溝と墳丘盛土と判断され，周囲の古墳との位置関係から，平成20年度に当課が実施した試掘調査で確認できなかった周知の埋蔵文化財包蔵地「海田原第26号古墳」と判断した。

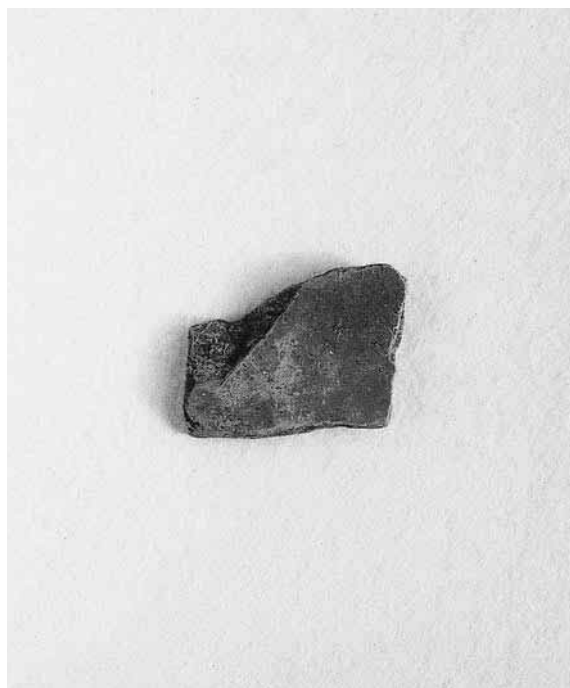
図版4 一般国道433号要試掘地点No.5 1 T出土土師器 (約2:3)

地下遺構の有無を確認する作業は、IV層の上面で実施した。2 Tで落ち込み1箇所（幅約2 m、深さ約30cm）を検出したが、形状は明瞭でなく、人為的なものの確証が得られなかった。落ち込みを覆うIII層の下部から近世以降の磁器が出土しており、当該落ち込みの帰属時期についても近世を大きく遡るとは考えにくい。他には、1 TのIII層から、古墳時代もしくは古代のものと推測される土師器（高坏の坏部破片）と近世以降の磁器が出土しているが、前述のとおりIII層の堆積は不安定であることから、調査対象地外から二次的に流入したものと推測される。

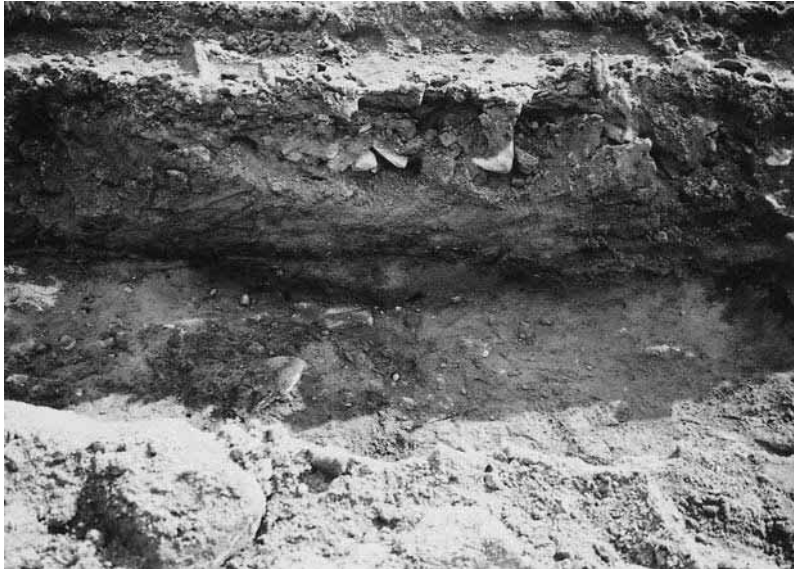
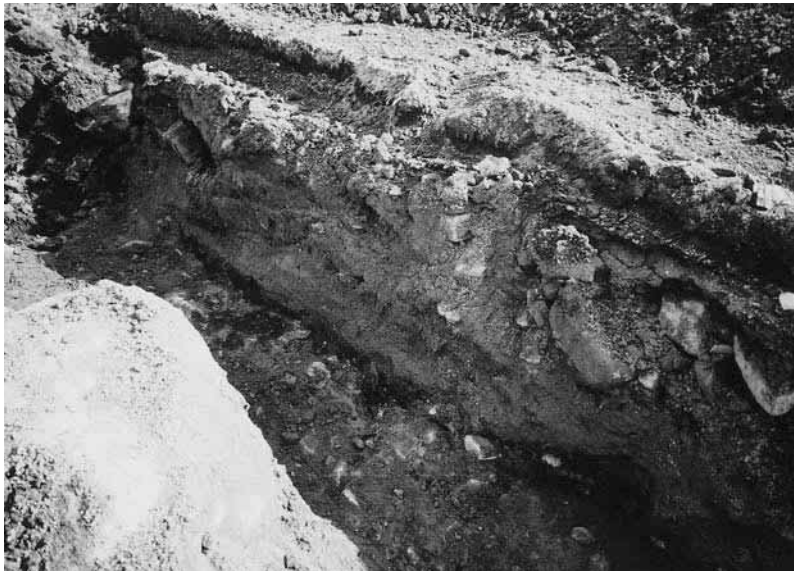
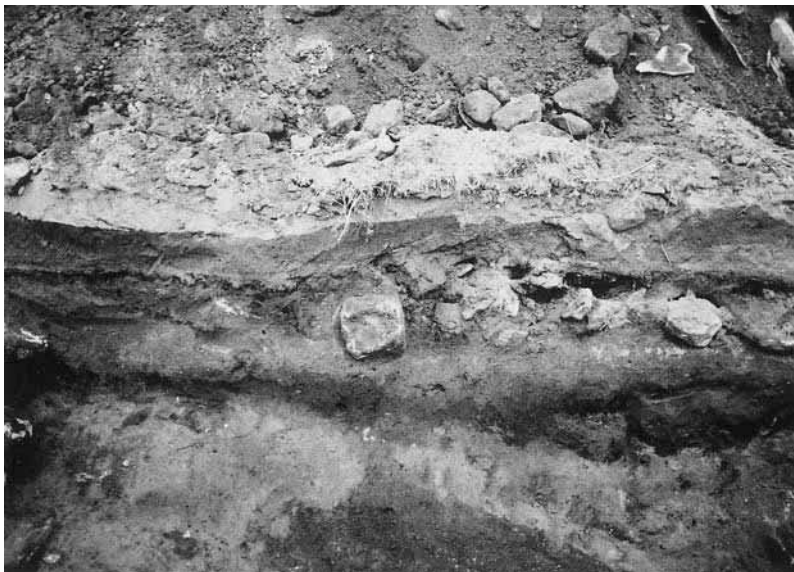
図版5 一般国道433号 要試掘地点No5 1 T・2 T・5 T土層

a 1 T土層 (北から)

b 2 T土層 (北西から)

c 5 T土層 (北から)

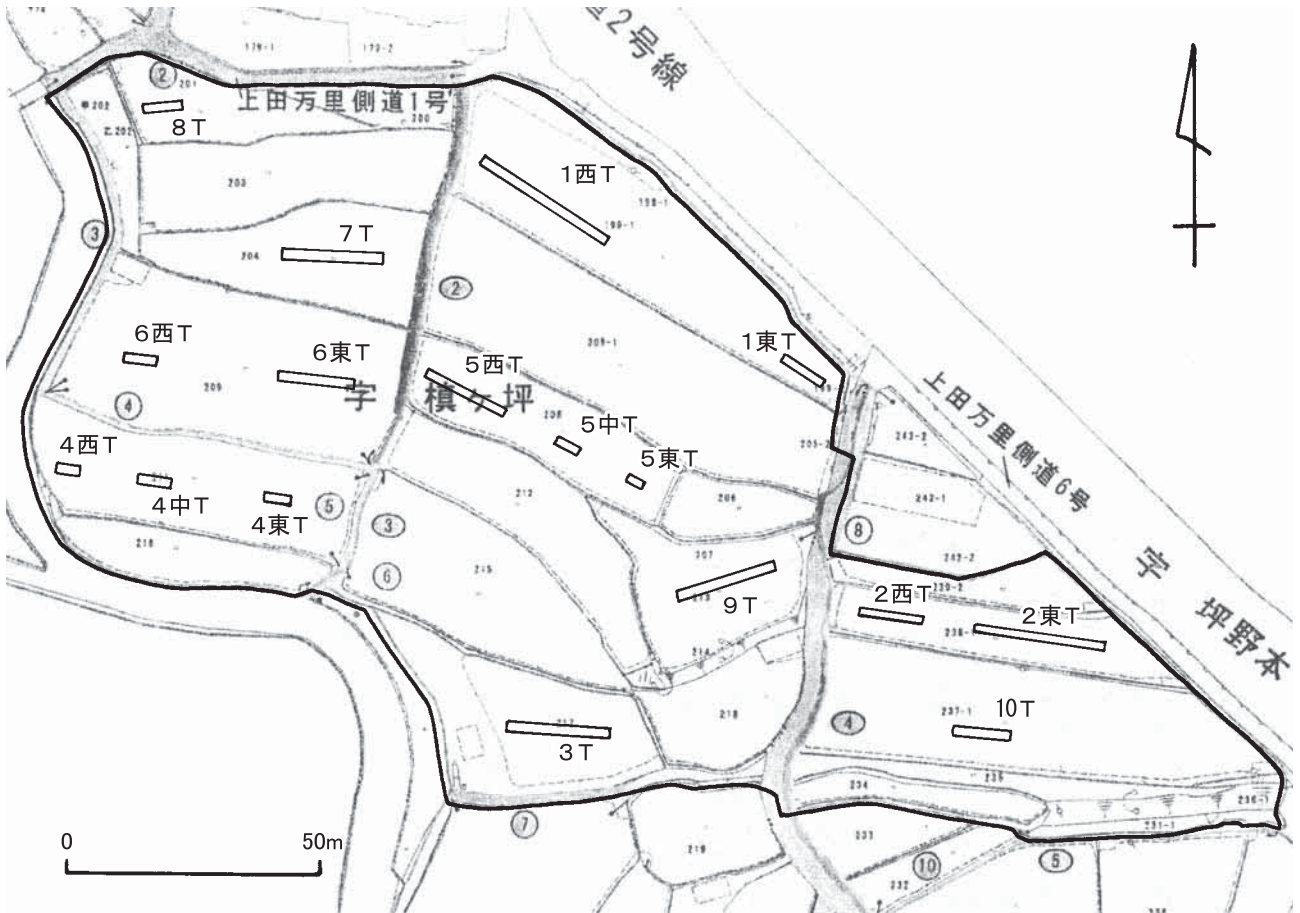
第21図 農山漁村活性化プロジェクト支援交付金（基盤整備）事業（上田万里地区）
 要試掘地点No.1 試掘坑位置図（1：1,500）

当地点は、田万里川の北側に位置する沖積地である。試掘坑は17か所設定した。基本層序は次のとおりである（土厚は10Tを基本とした）。

地下遺構の有無を確認する作業は、IV層の上面で実施したが、いずれの試掘坑においても遺構は確認できなかった。遺物は1西T，5西T，6西T，6東T及び7Tから、縄文土器，須恵器，素焼きの土器（時期不明），石鏃等が出土したが、全てII層（整地層）からの出土で、原位置から大きく移動していると判断した。以上のことから、当地点に埋蔵文化財包蔵地は存在しないと判断した。
